# 建设项目竣工环境保护验收调查表

项目名称：安宁市青龙一级石门水电站工程

编制单位：云南文柏咨询有限公司

编制日期 2018 年 12 月

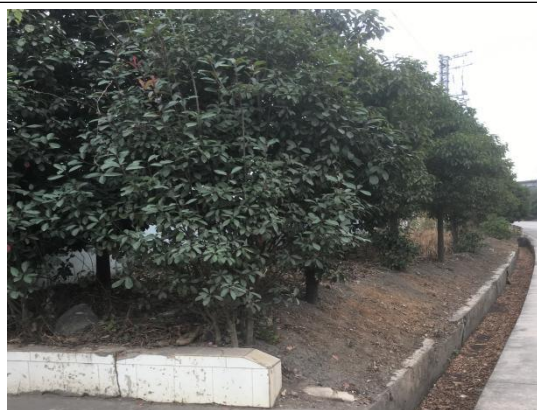
厂区路边植被恢复

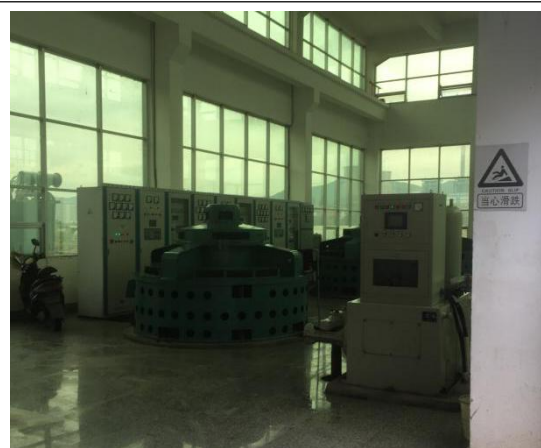
发电机房

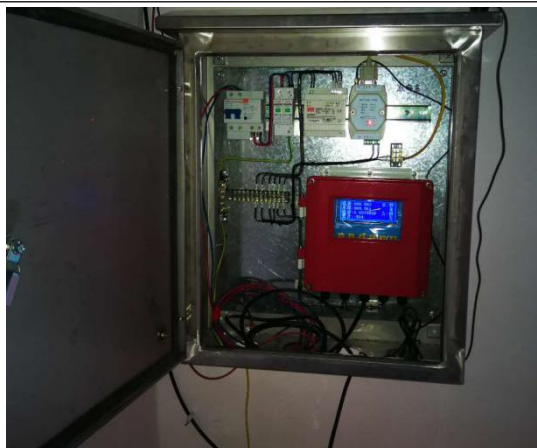
在线监测设施

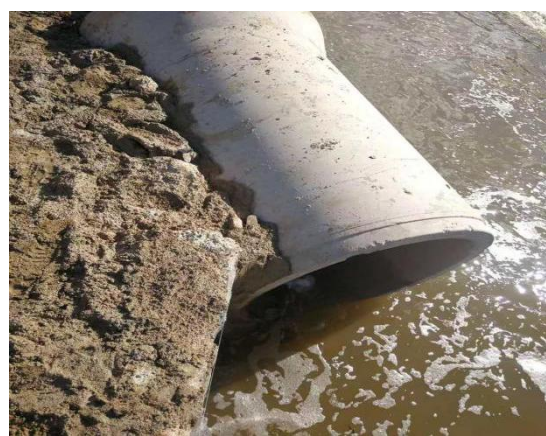
生态下泄口

本工程下泄生态流量参考国家环境保护总局环评函[2006]4 号文关于《水电水利建设项目河道生态用水、低温水和过鱼设施环境影响评价技术指南(试行)》，结合工程特点，选择 Tennant 法对该河段生态需水量进行计算，青龙一级水电站坝址处多年平均流量为  $31.3\text{m}^3/\text{s}$ ，据此法计算坝下河段最小生态流量不应小于多年平均流量的 10%，即  $3.13\text{m}^3/\text{s}$ 。由于目前电站取水口并未设置专门的生态放流设施，电站业主按照《水利水电建设项目水资源论证导则》(SL/525—2011) 的规定确定“对于河道生态需水量的确定，原则上按多年平均流量的 10%~20%确定”。坝址断面下放河道生态用水按坝址断面天然流量的 10% 计算，即  $3.13\text{m}^3/\text{s}$ 。

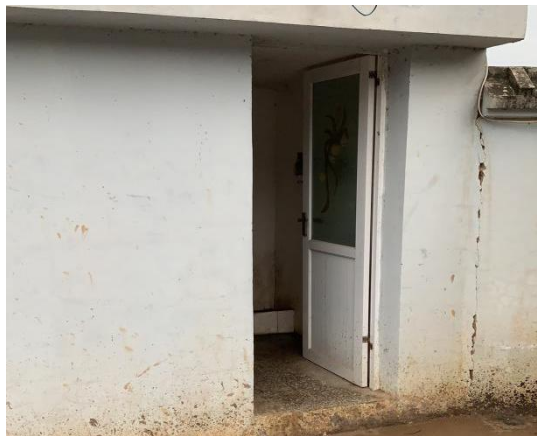
抽水房旱厕

根据工程设计、环评报告等资料，结合现场调查，工程实际装机规模、引水量等未发生变化未发生重大变化，实际建设工程内容和设计与环评基本一致。环评建议建一个 3m<sup>3</sup>的化粪池，但据现场调查，水电站内上班员工较少（白班 1 人，晚班两人）且厕所附近不具备建化粪池的条件，故员工使用厂房东南角抽水房的旱厕。

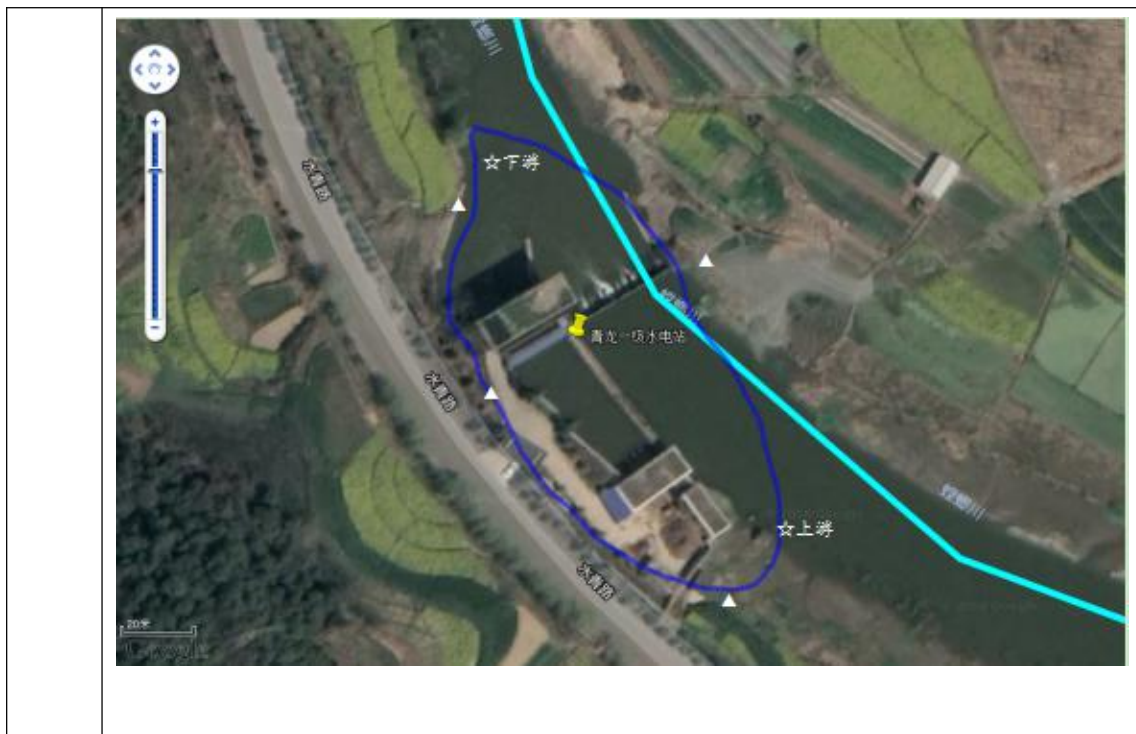
监测布点图：

项目	监测时间 监测频次	监测点位	监测项目	监测结果分析
地表水	连续采样 2 天，每天 1 次。	项目布设 2 个监测点位，1#监测点位于电站取水坝上游 50m 处，2#测点位于电站尾水排放口 50m 处，分别标记为 W1，W2；	水温、pH、SS、DO、CODcr、BOD <sub>5</sub> 、石油类、总磷、氨氮、总氮、粪大肠菌群（个/L）。	电站运行期间取水坝前上游 50m 处和厂房尾水汇入螳螂川处下游 50m 处连续 2 天水质监测数据中，总磷和总氮指标超标。根据 2017 昆明市环境状况公报(2018 年 5 月 31 日公示)项目所在螳螂川（中滩闸门—富民大桥）河段的水质由 V 类降低为劣 V 类，故螳螂川原河道的水质达不到《地表水环境质量标准》（GB3838-2002）中 V 类水水质标准要求。
噪声	连续采样 2 天，每天 1 次。	厂界四周布设 4 个监测点位	等效连续 A 声级	本项目运营监测期间噪声排放执行《工业企业厂界环境噪声排放标准》（GB12348-2008）表 1 中 2 类相应标准，即：昼间小于等于 60dB（A）；夜间小于等于 50dB（A）。昼夜噪声均能达到标准要求。
其它	<b>验收监测质量保证及质量控制：</b>			
	<b>一、监测分析方法、检测仪器及人员资格</b>			
	1、样品基本情况			
	<b>表 8-1 样品基本情况表</b>			
	项目	水质：水温、流量、pH、SS、DO、CODcr、BOD <sub>5</sub> 、石油类、总磷、氨氮、总氮、粪大肠菌群共 12 项； 噪声：厂界噪声		
监测点	水质：设 1#监测点，位于电站取水坝上游 50m 处；2#测点，位于电站尾水排放口 50m； 噪声：共设 4 个检测点，即厂界四周各设 1 个检测点位			
样品类型	水质、噪声	样品状态	微混	
监测频率	水质：监测 2 天，每天 1 次 噪声：监测 2 天，每天昼夜 1 次	采样时间	2018.12.16-2018.12.17
